So hier also die Reparatur der Schiebedachabläufe...

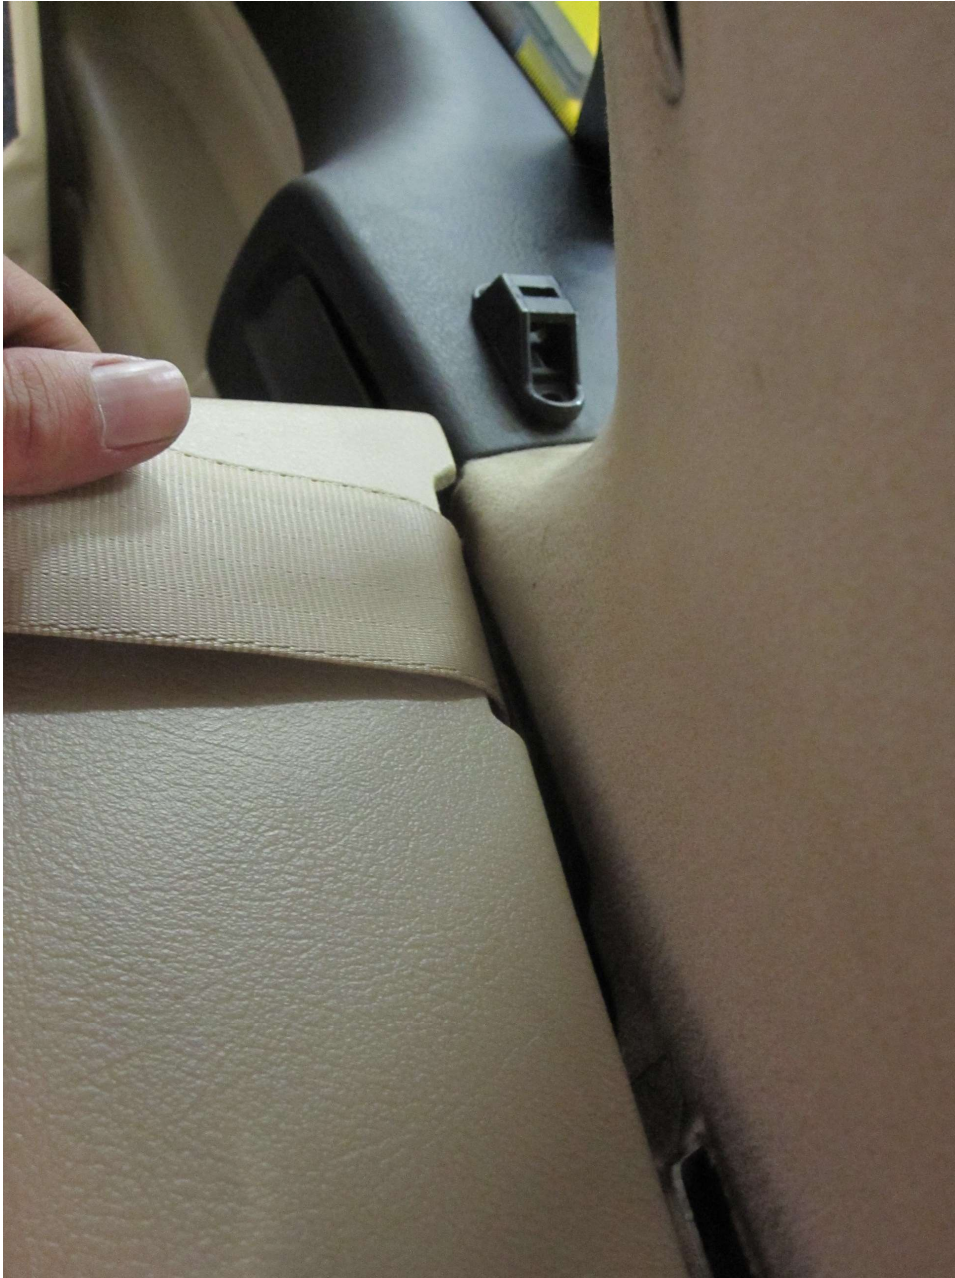
gute Lösung für Konzept Gurtführung (geht nicht mehr durch die Auflage selbst) - einfacher zu handhaben...

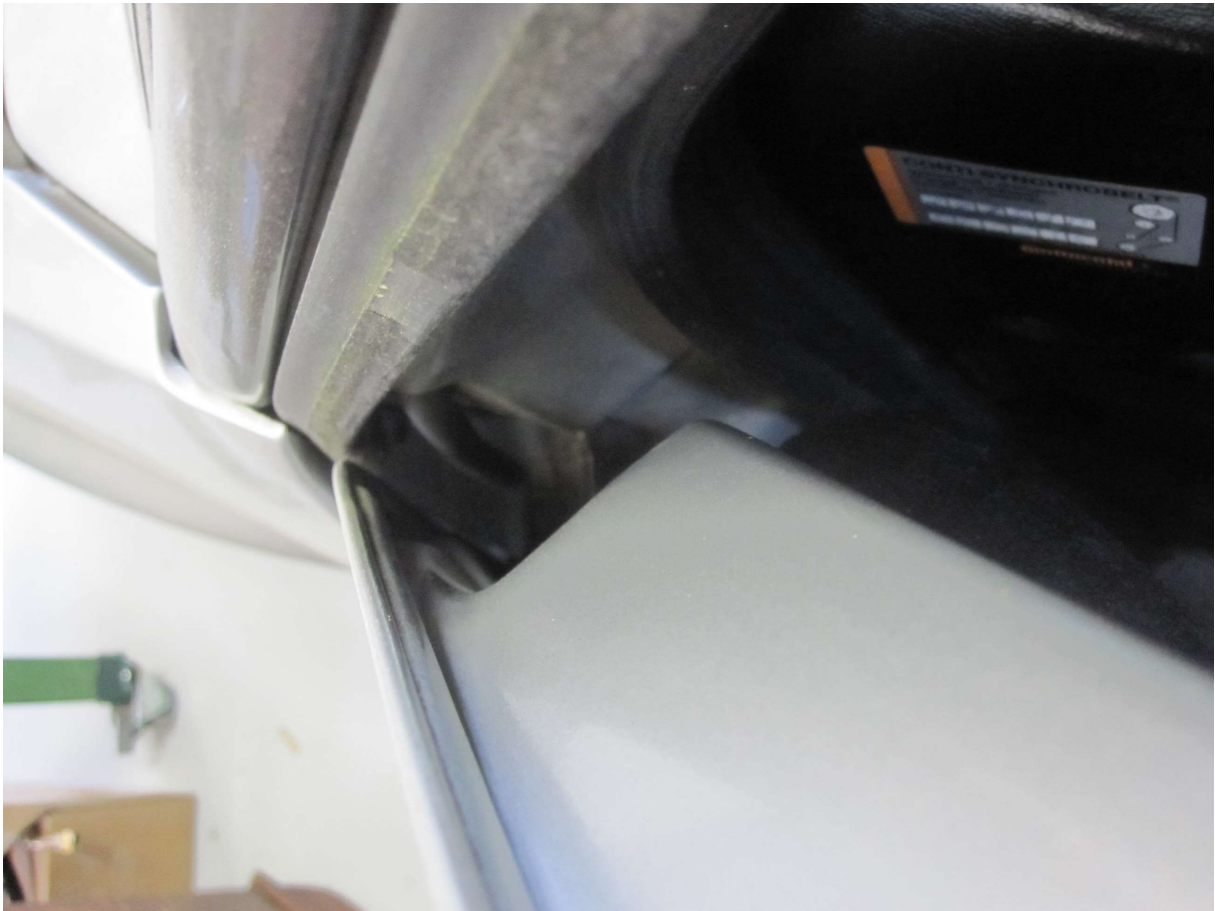
Ablauf vorn beim 2er

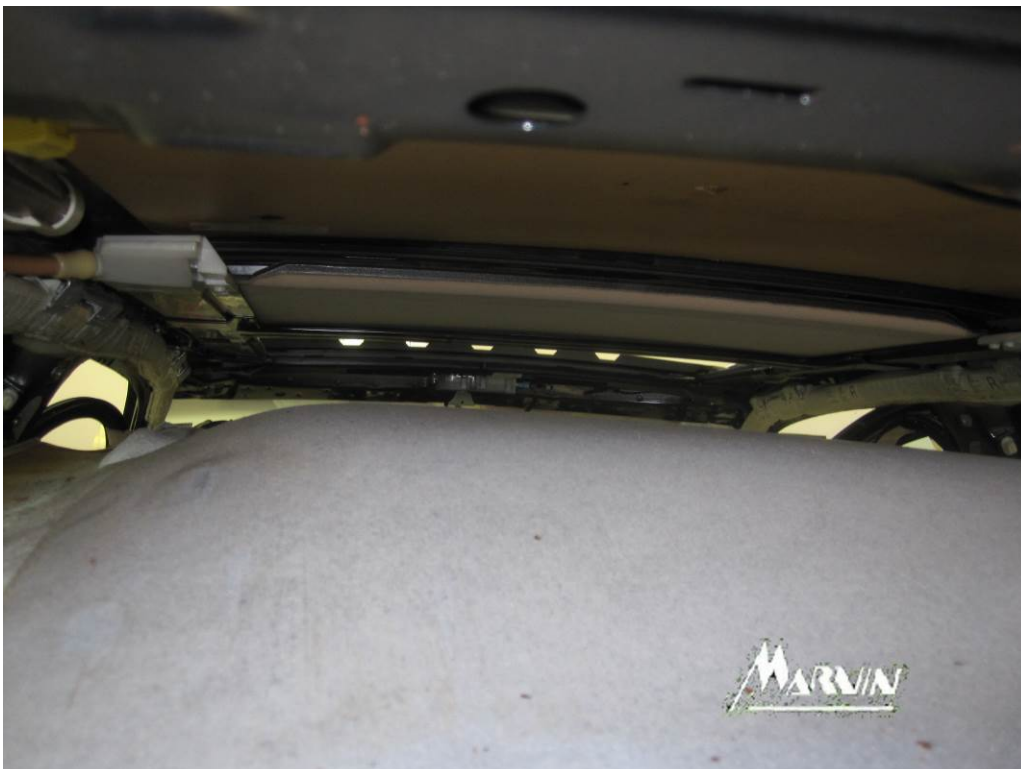
Himmel abgesenkt

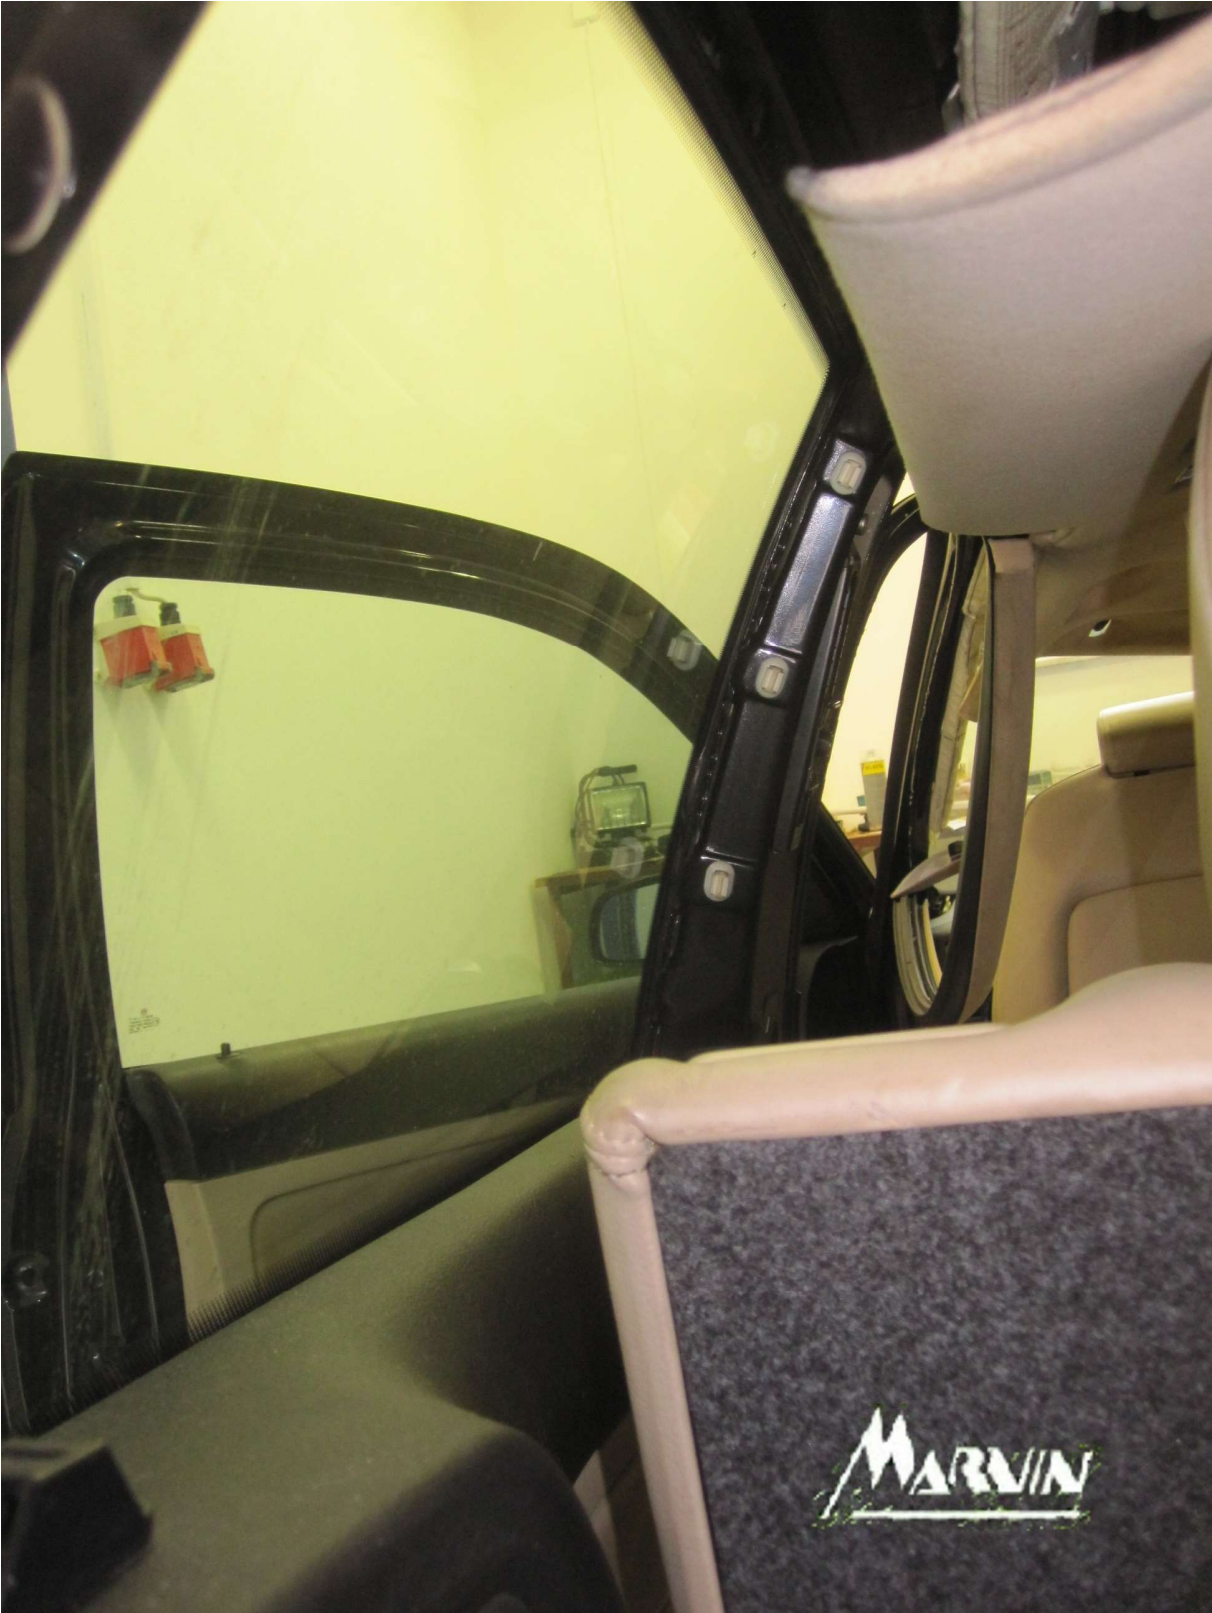
Befestigungspunkte B-Säulenverkleidung in Richtung Heck

Die Verkleidung der B-Säule muss Richtung Innenraum gelockert (inkl. der Schraube unter dem kleinen Airbag Schildchen!) werden und nach hinten von den verbleibenden Clips in Richtung Heck abgezogen werden.

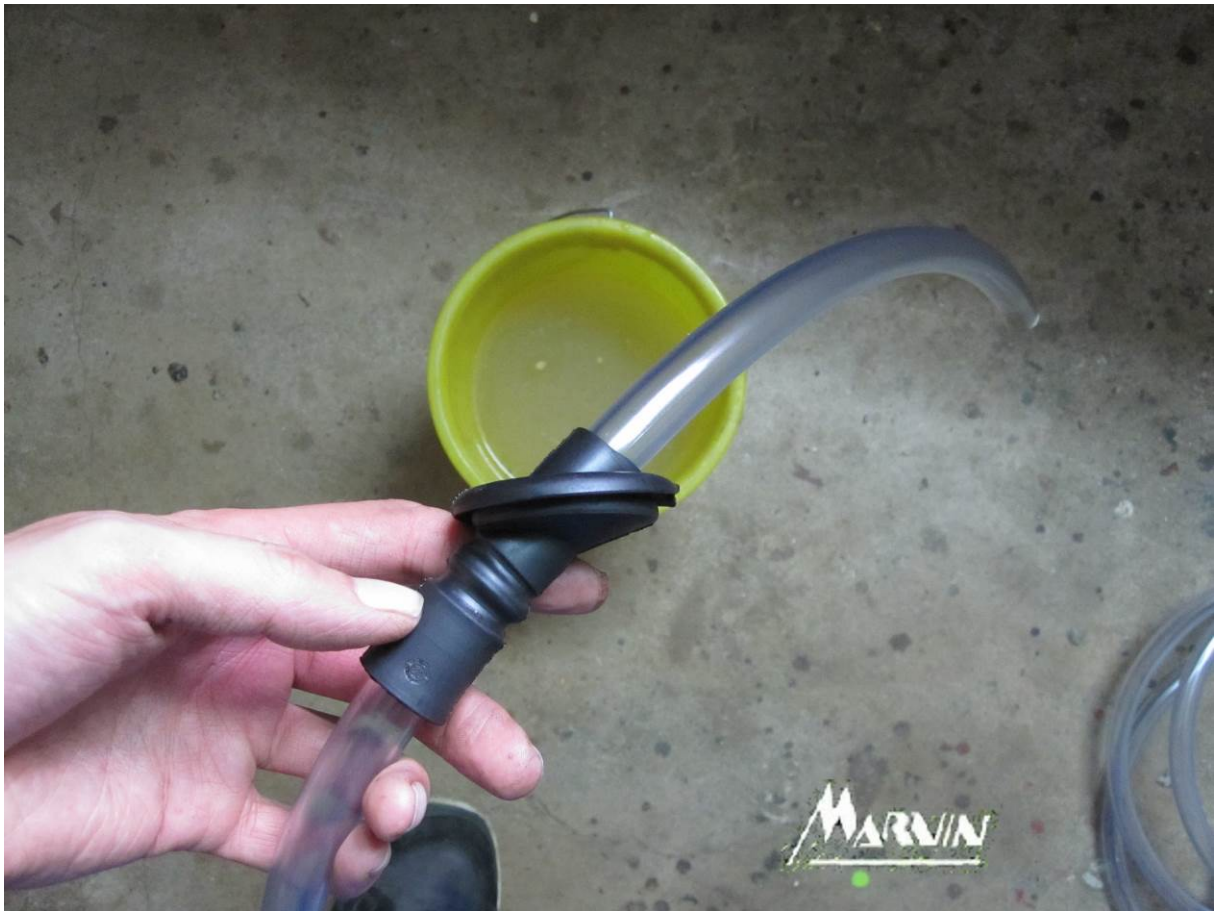
Vorbereiter Schlauch mit Tülle

Ansonsten habe ich mich gegen die Variante mit irgendwelchen Zwischenstücken entschieden (sammelt sich nur Dreck und Reinigung mit Bowdenzugseele deutlich erschwert) und die originalen Tüllen aufgeweitet und den Schlauch in einem Stück von der Schiebedachkassette rausgeführt (wurde damals beim 2er auch so gemacht).

Zum Einfädeln des Schlauches in die Tülle habe ich einen Körner und Schmierifix benutzt (Körner hatte als Enddurchmesser ~ 14mm).

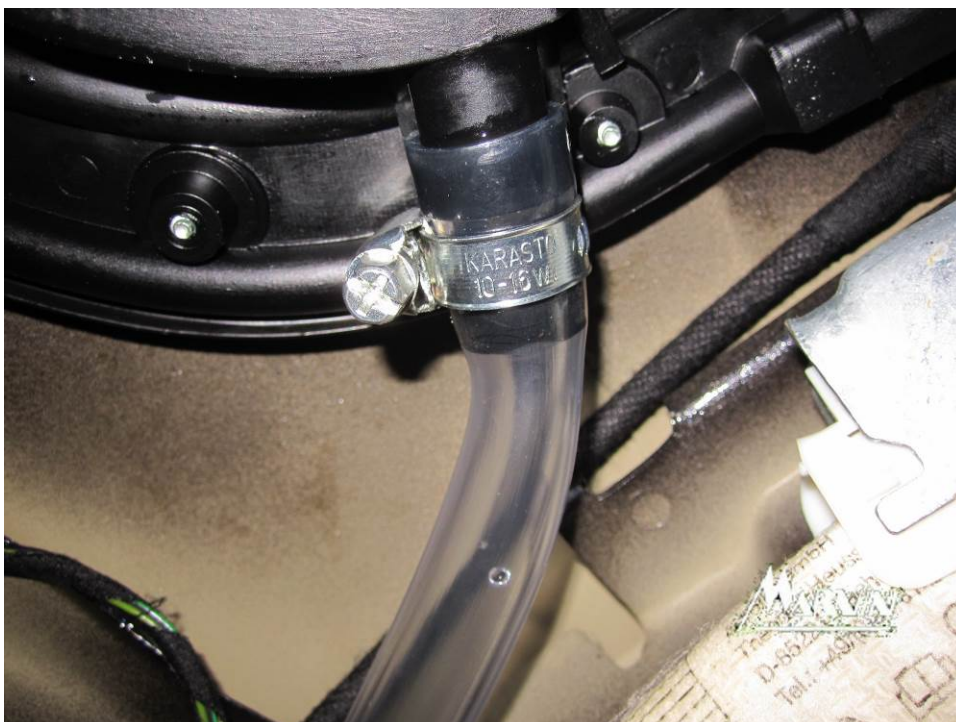
Befestigung Abläufe vorn (Schlauch erwärmen mit Heißluftpistole + Schmierifix auf die Kupplung an der Kassette und dann draufschieben, anschließend Schlauchschelle - so befestigen, das diese nicht in Richtung Himmel aufbaut)

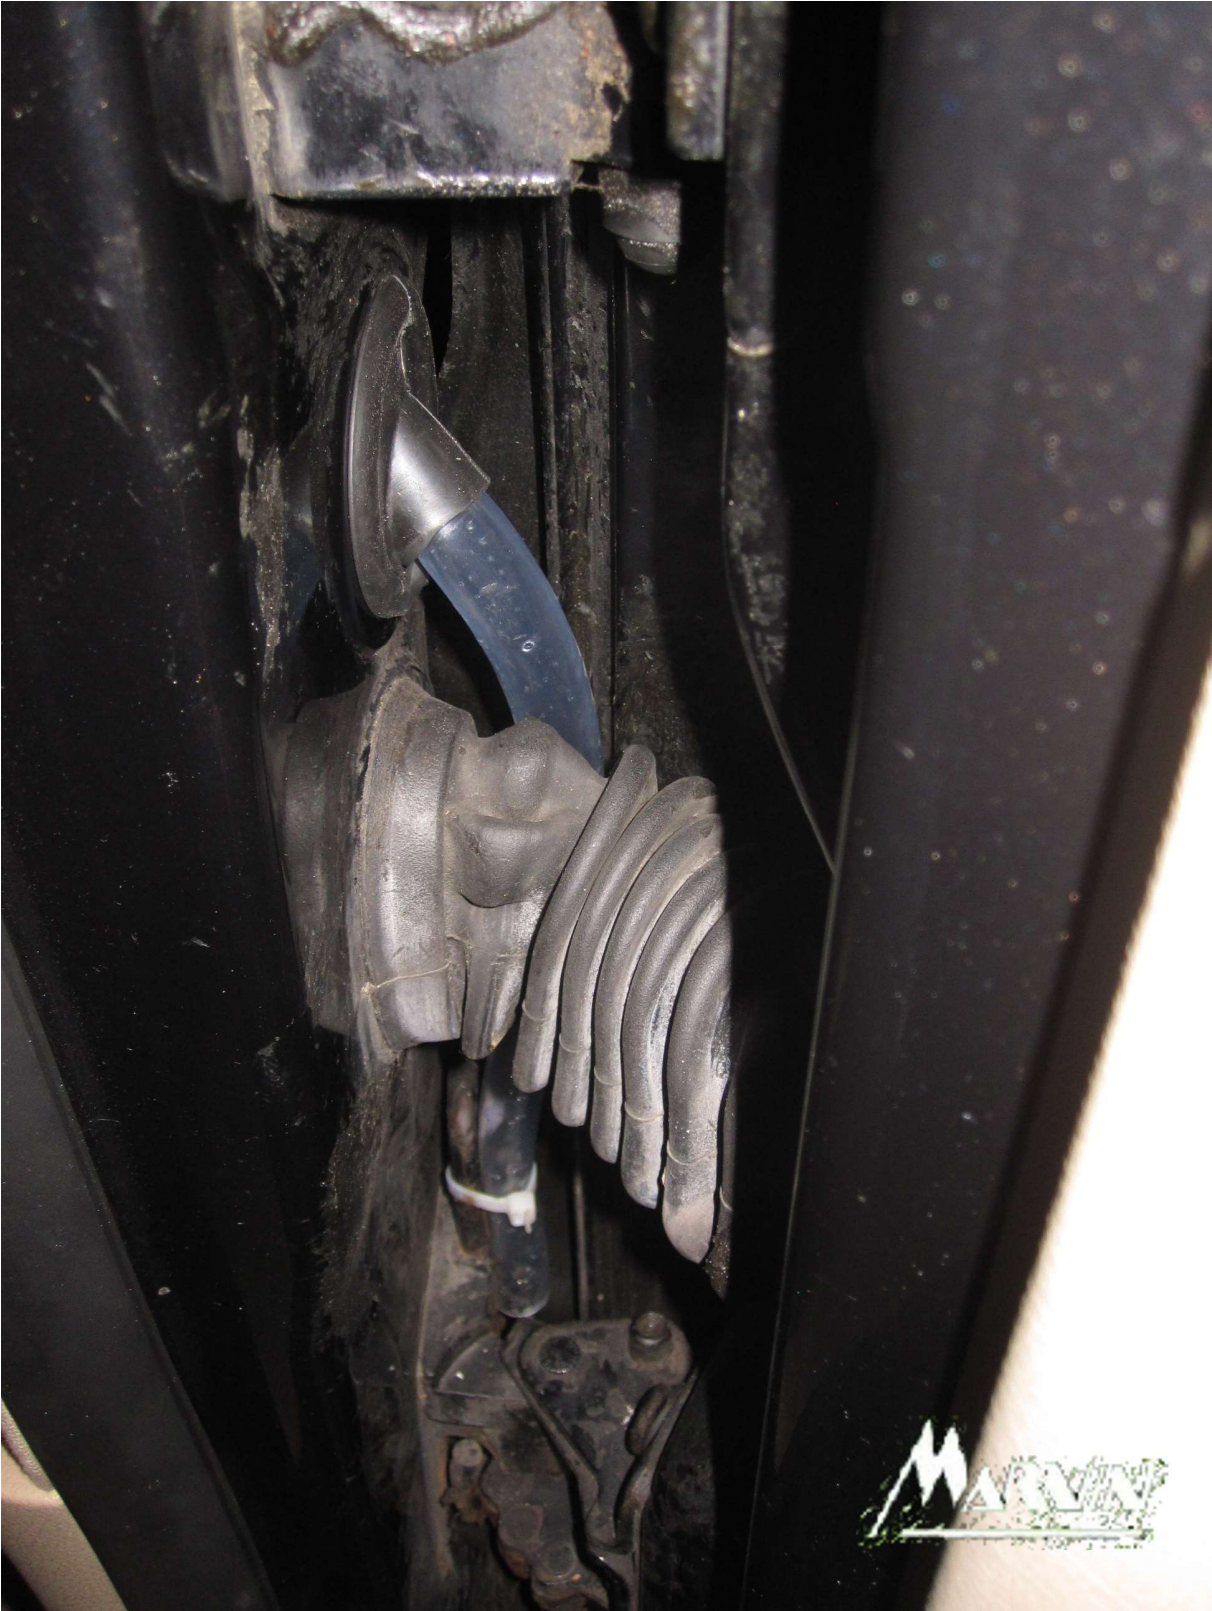
Ablauf vorn

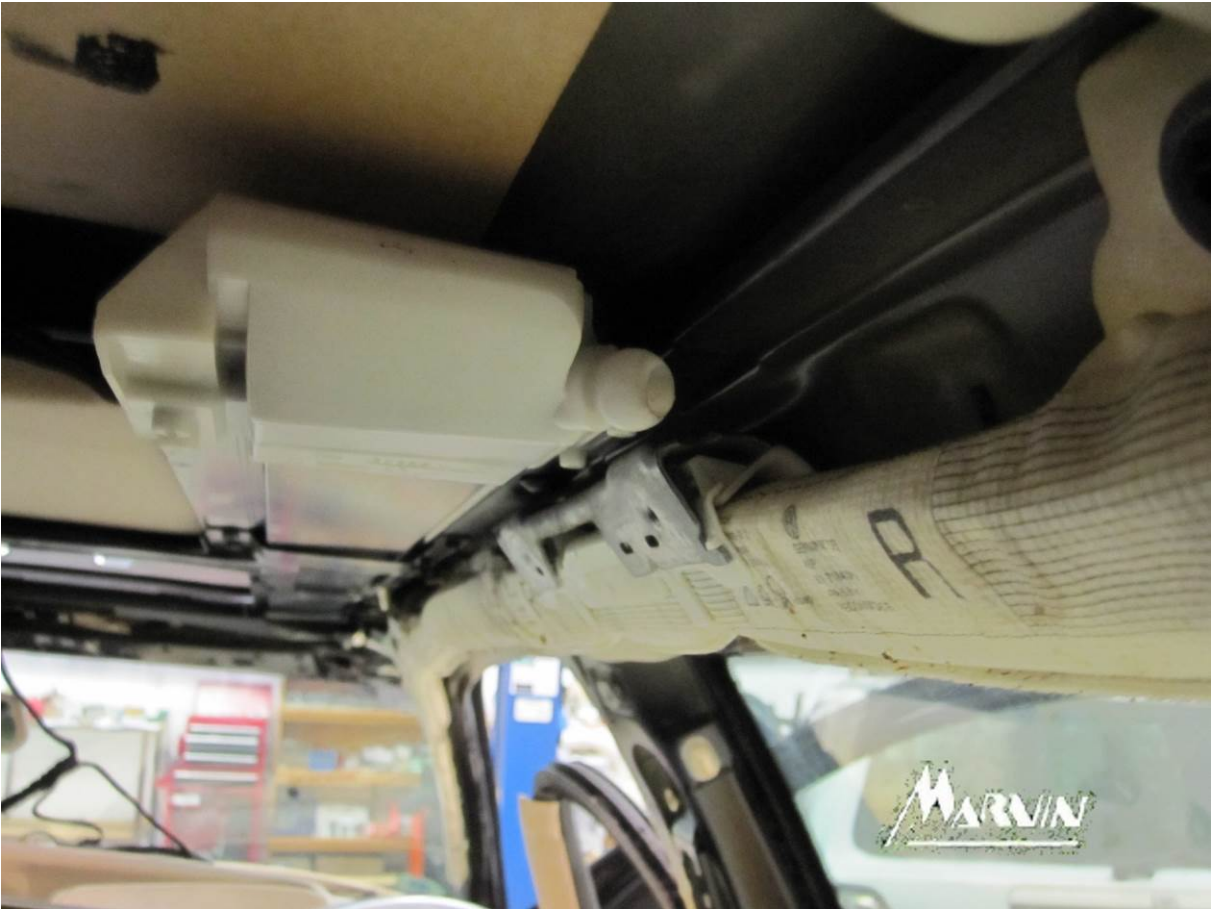
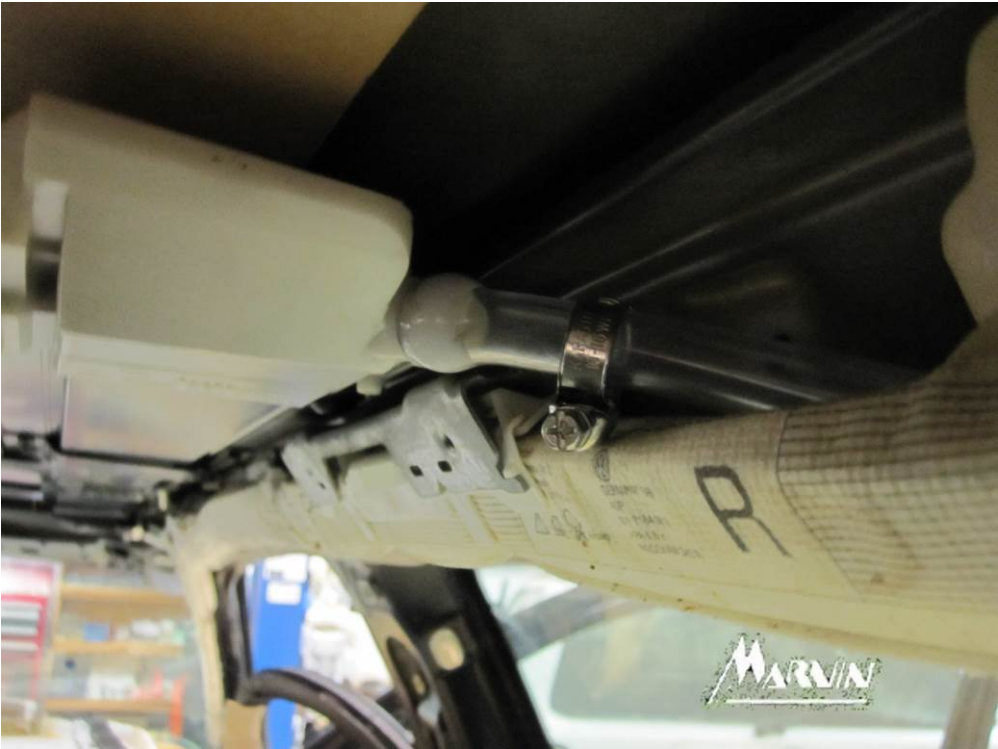
Ablauf hinten

Wegen der Längenschrumpfung ist das Konzept so, das das "Festlager" jetzt oben am Schiebedach ist und unten/ aussen das "verschiebliche Lager" (=Tülle & Kabelbinder unten an der Feder des Türfeststellers). Hinten ist das Schlauchende nicht irgendwo im Weg - dort läuft es einfach durch die Tülle ins Freie - ist also nur die Tülle das verschiebliche Lager.

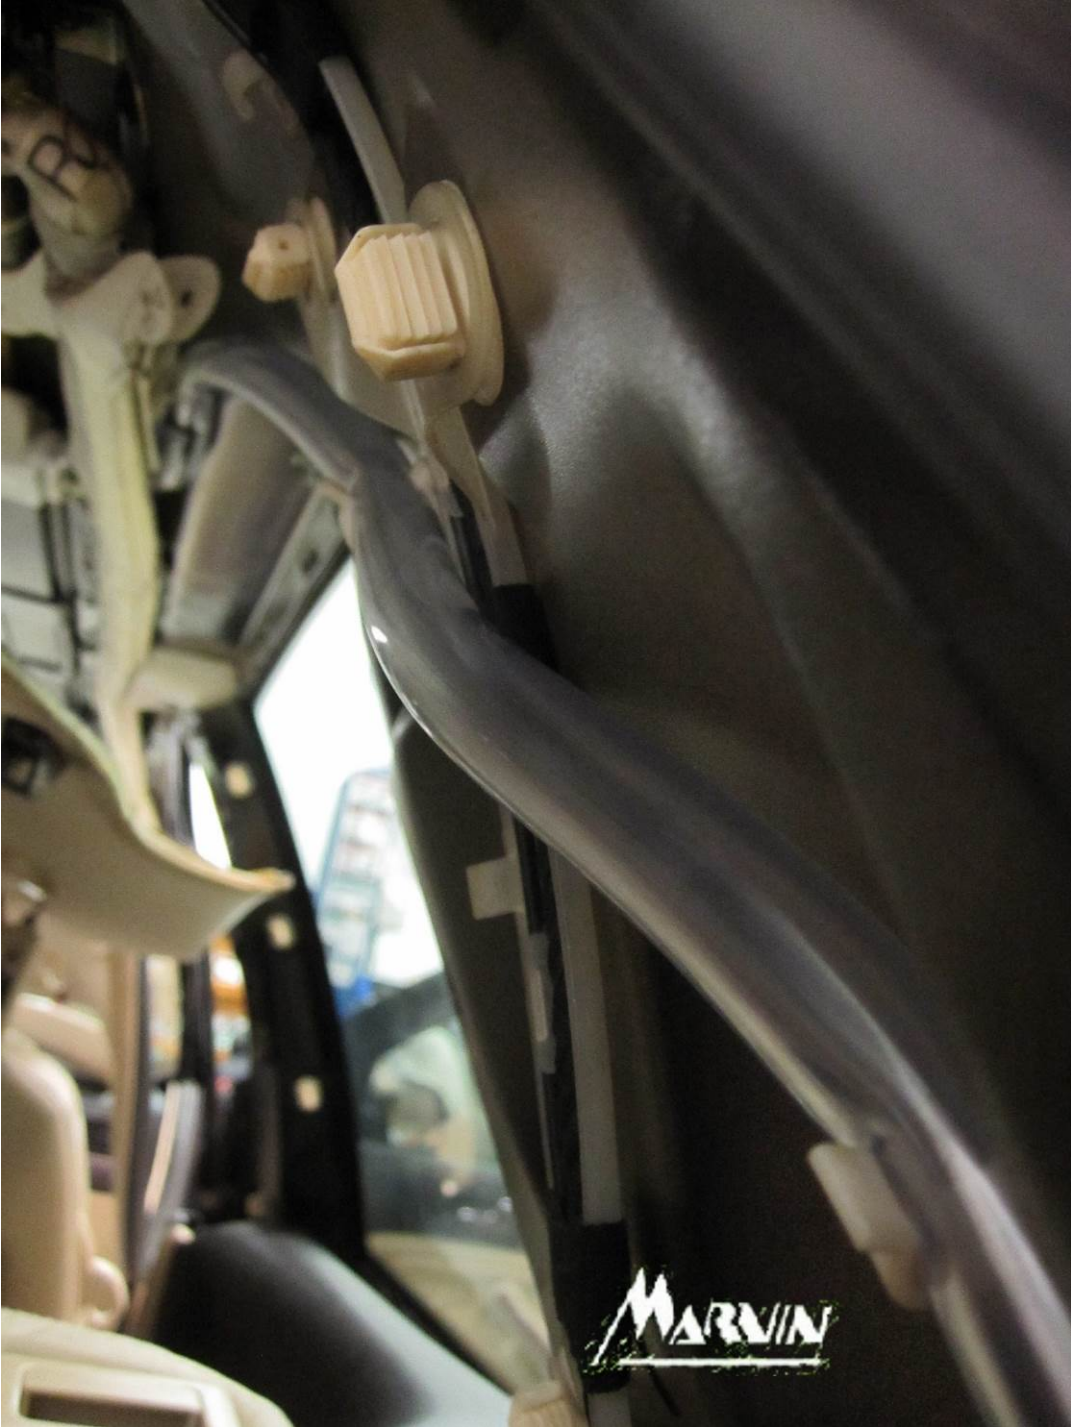
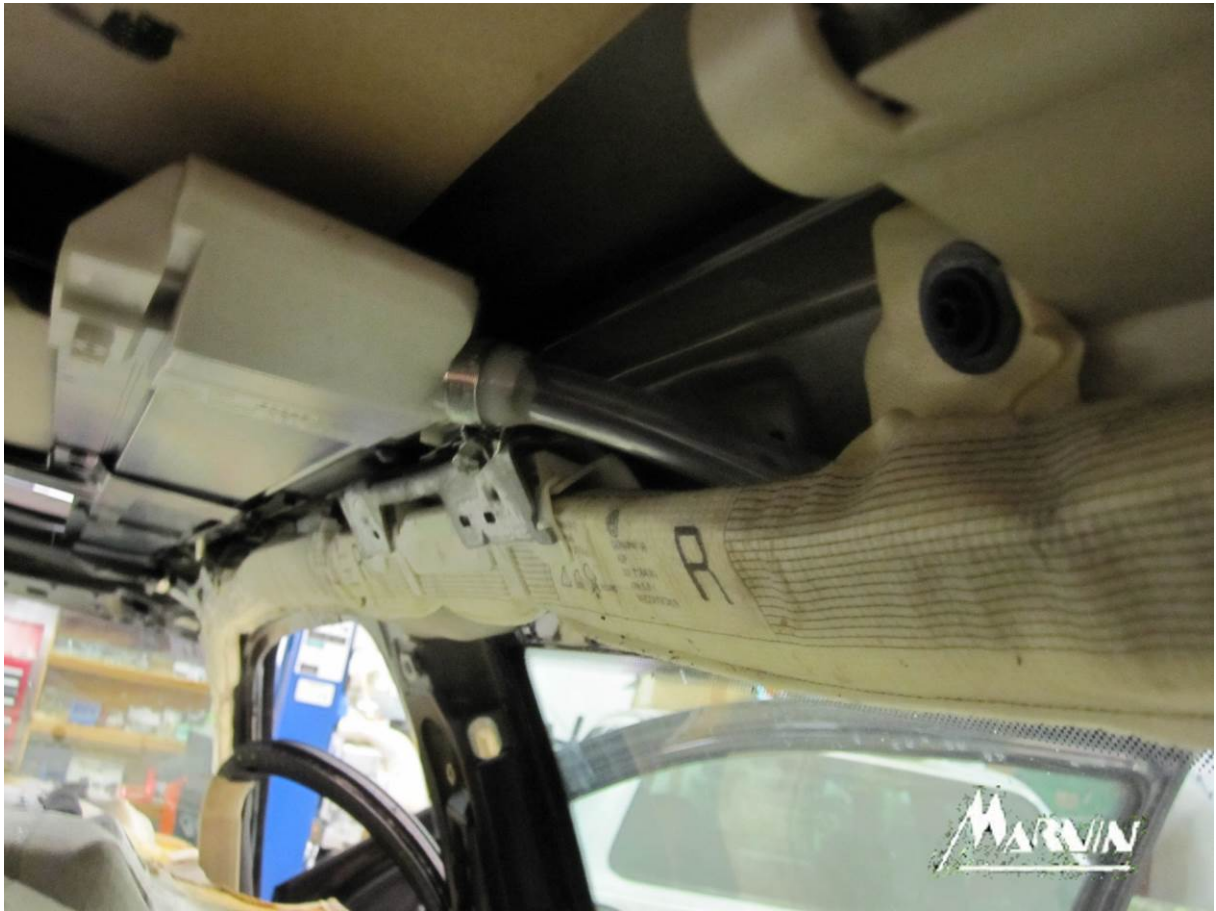
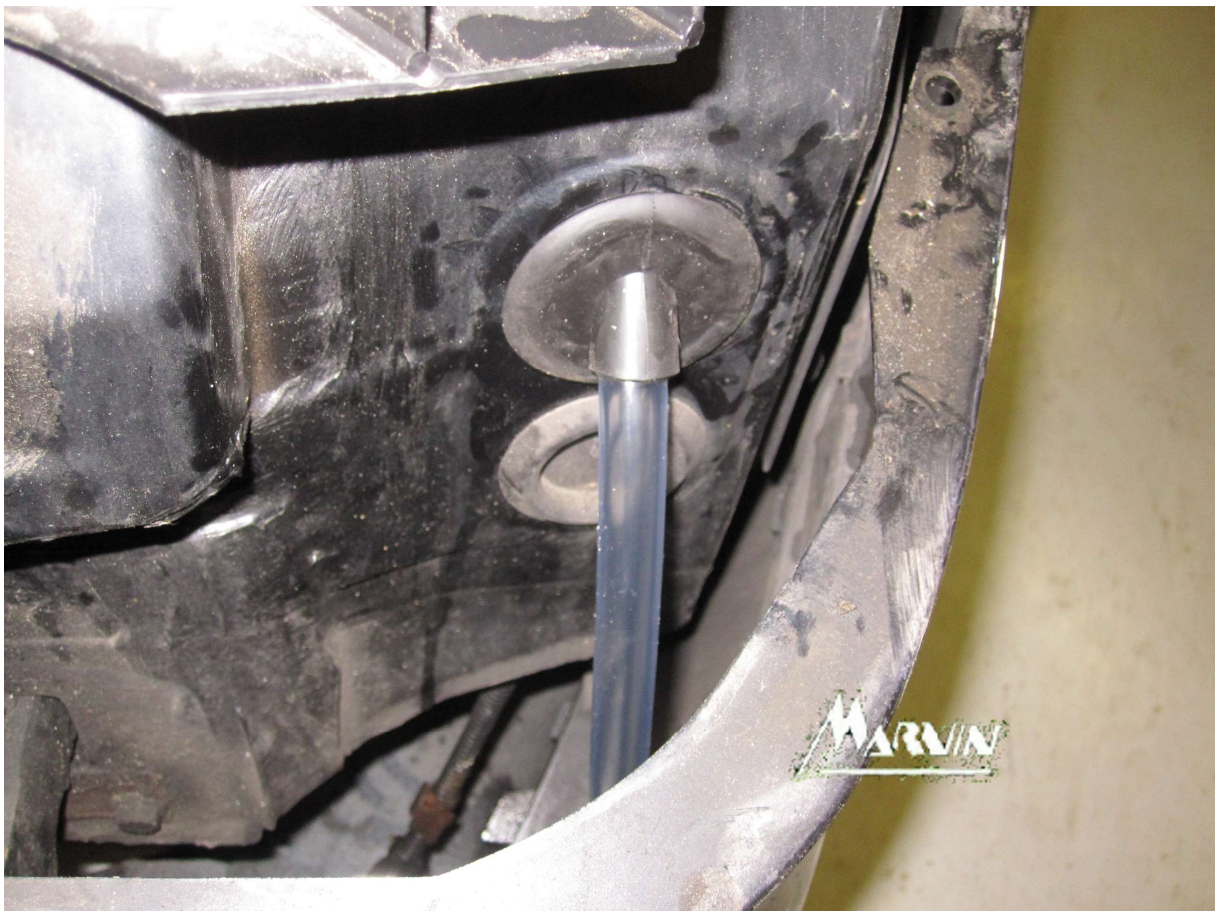
Die alten Schläuche

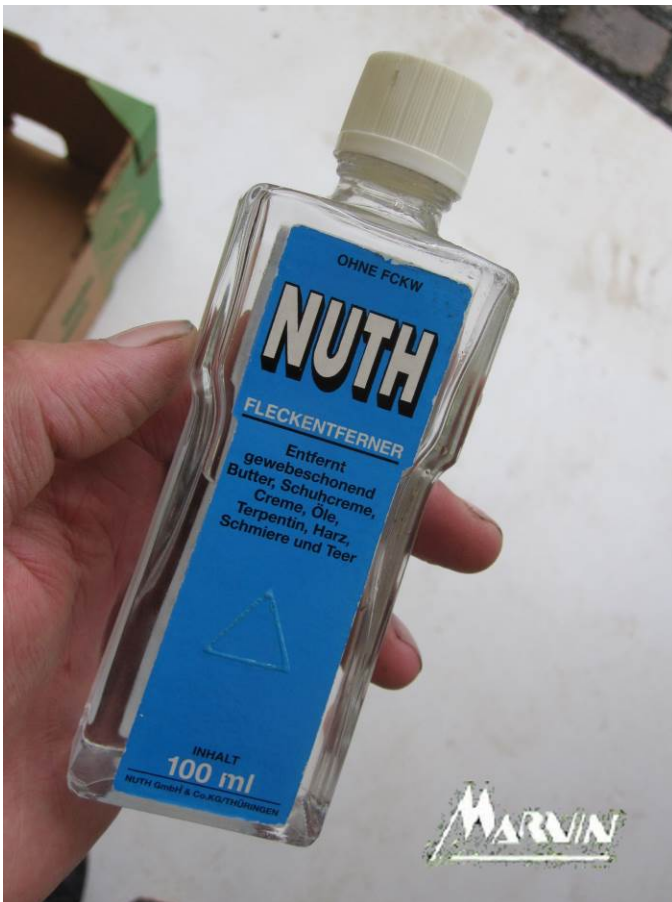
Säubern der Verkleidungsteile & Trocknen

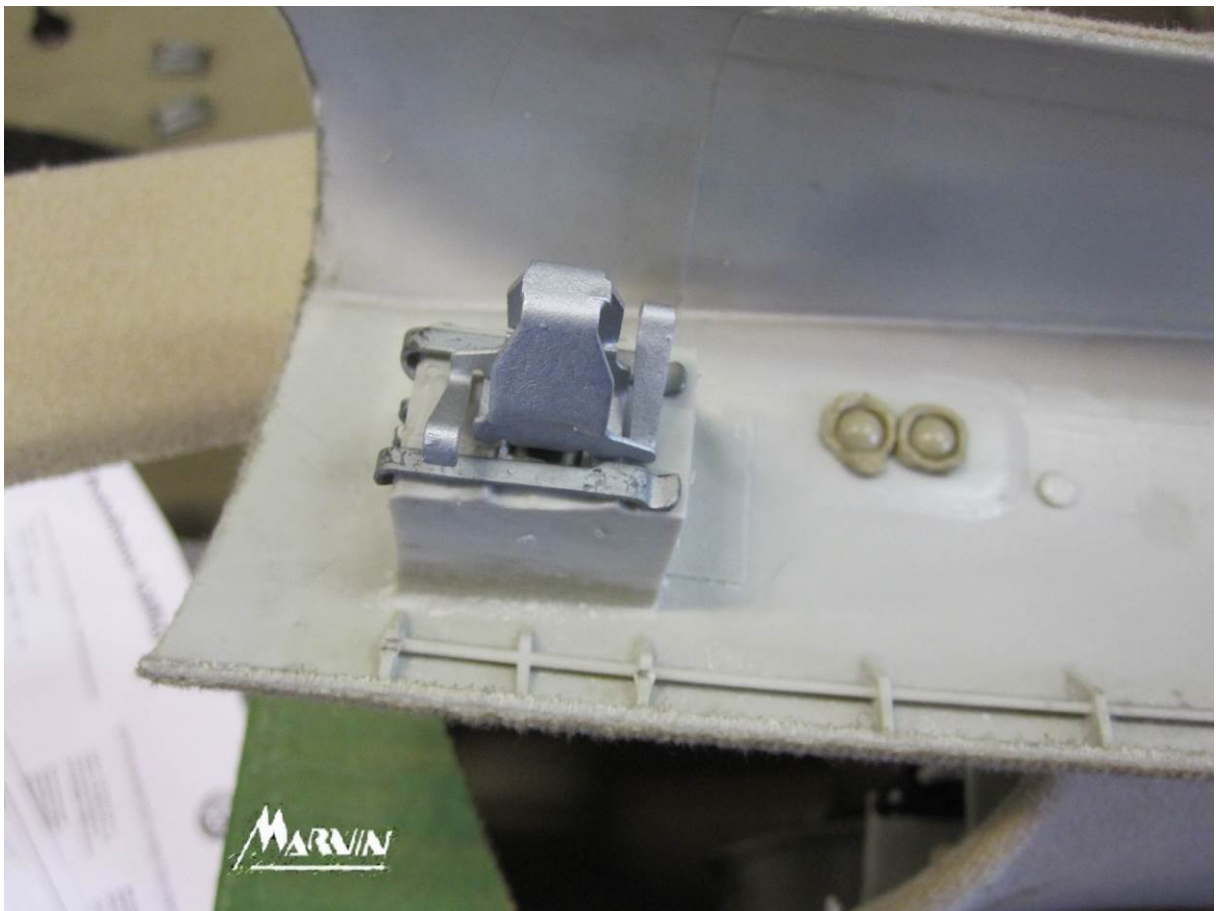
Die Befestigung der Verkleidung mittels der Stahlklammer -4-, diese muss hörbar einrasten
auf der Verkleidung auf Beacht...
