der neue Schaltsack ist gestern mit der Post angekommen. Heute hab´ ich ihn eingebaut und einige Bilder vom Einbau gemacht, falls jemand Gleiches vorhat.

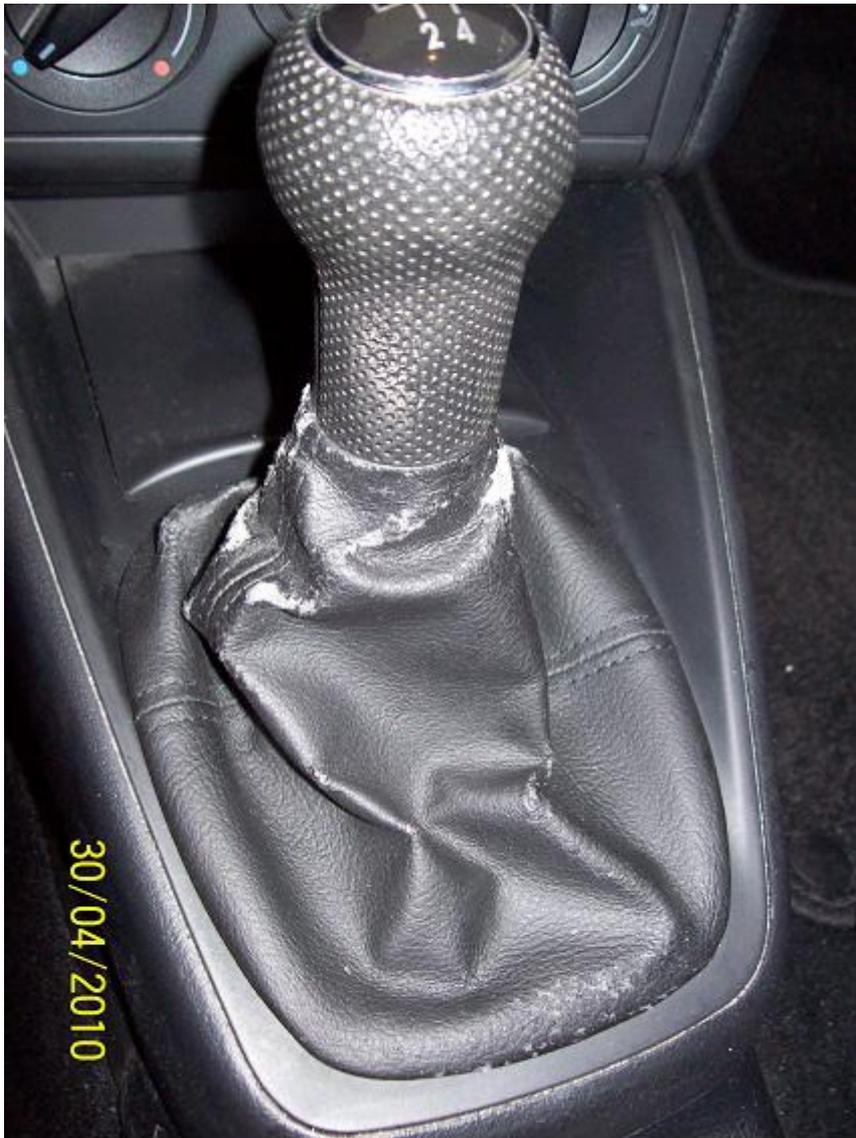
Der "alte Sack"
